# Seismic, geotechnical and structural risk. The Case Study of San Jerónimo de Yuste Buildings in Bogotá

Article in *Informes de la Construcción* · March 2019

## *Seismic, geotechnical and structural risk. The Case Study of San Jerónimo de Yuste Buildings in Bogotá*

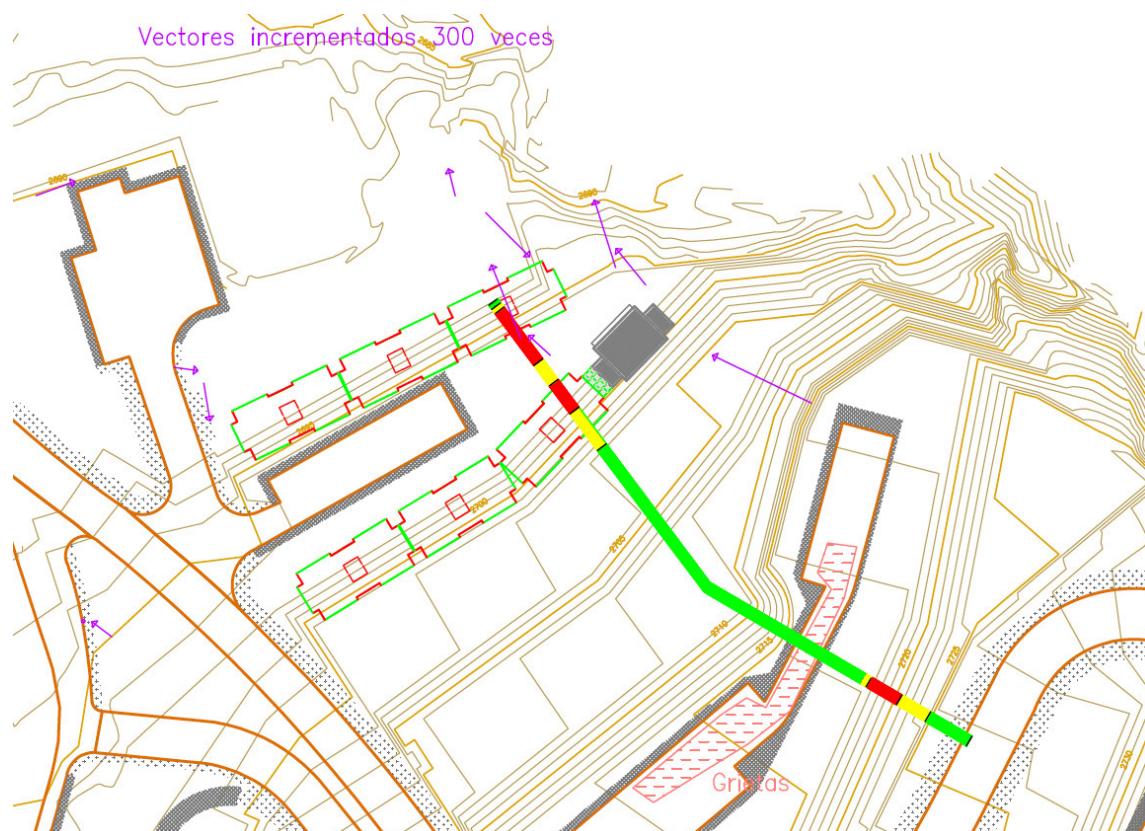
Figura 3. Alineamiento del deslizamiento (línea gruesa, de color verde, amarillo y rojo) sugerido por los desplazamientos (vectores morados, con magnitud exagerada 300 veces) y las grietas observadas en campo.

En primer lugar, se observa que la instalación de los pilotes incrementa el factor de seguridad, aunque este aumento es relativamente pequeño. En segundo lugar, se observa que el factor de seguridad actual en condiciones estáticas (i.e., 1,67) es ligeramente superior al exigido en la NSR-10 (i.e., 1,5). Finalmente, se observa que el factor de seguridad en condiciones sísmicas es inferior al exigido en esta misma norma, que es igual a 1,05. Nótese que las superficies de falla crítica identificadas por la herramienta de simulación son consistentes con el alineamiento sugerido por las observaciones de campo y presentado en la figura 3 de este artículo.

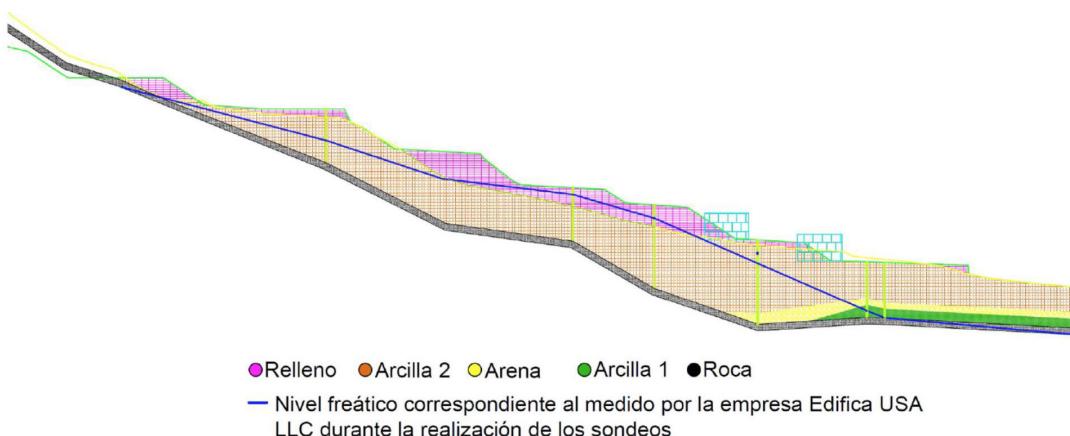
Figura 5. Perfil geotécnico correspondiente al alineamiento presentado en la figura 3.

Arcilla No. 1	
$c'$	0 kPa
$\phi'$	26°
Arena	
$c'$	0 kPa
$\phi'$	33°
Arcilla No. 2 bajo el nivel freático	
$c'_{min}$	0 kPa
$\phi'_{min}$	21°
$c'_{max}$	4 kPa
$\phi'_{max}$	28,5°
Arcilla No. 2 sobre el nivel freático	
$c'_{min}$	20 kPa
$\phi'_{min}$	21°
$c'_{max}$	34 kPa
$\phi'_{max}$	28,5°
Relleno	
$c'$	8 kPa
$\phi'$	41,1°

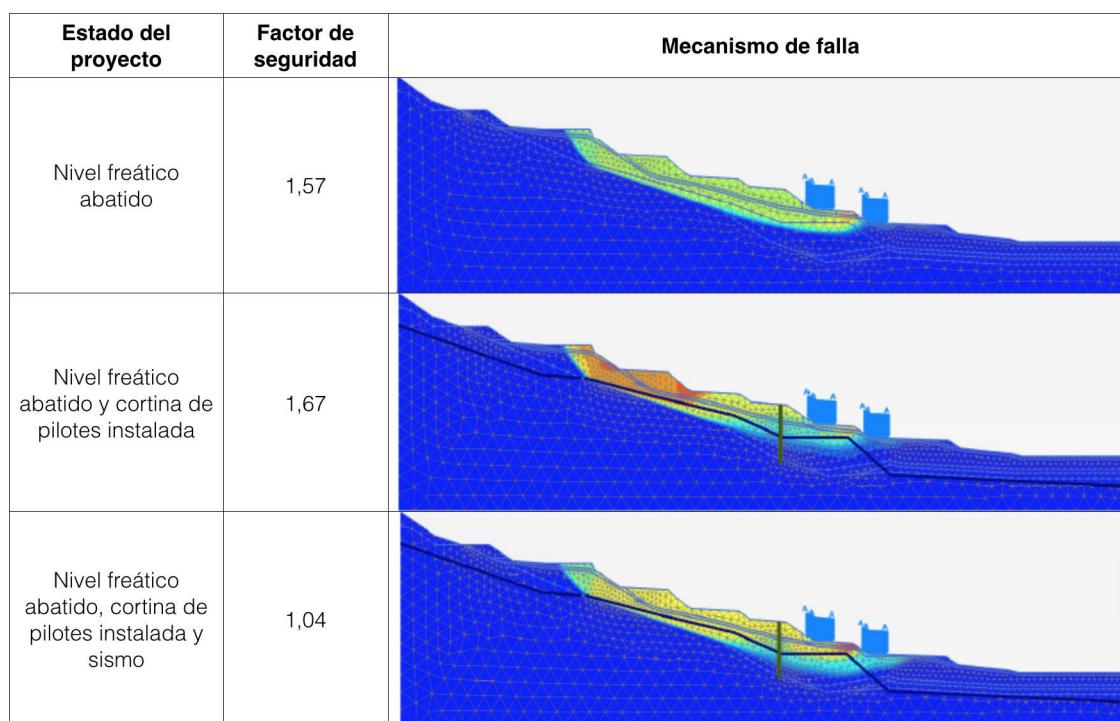
En la figura 6 se muestran los resultados de dos de los modelos con elementos finitos correspondientes a tres estados del proyecto. El primero de estos tiene en cuenta la primera acción correctiva que se implementó, que fue abatir el nivel freático. El segundo tiene en cuenta la segunda acción correctiva, que fue la construcción de una cortina de pilotes. Finalmente, el tercer estado corresponde al sistema con el nivel freático abatido y con la cortina de pilotes construida, pero bajo el efecto de un sismo, según la metodología indicada en la NSR-10.

Figura 6. Resultados de los modelos de elementos finitos correspondientes a tres estados del proyecto. La escala de colores representa los desplazamientos totales de los elementos y permite identificar el mecanismo de falla analizado.

En relación con el primer punto, es importante señalar que los modelos numéricos realizados en el marco de este estudio sugieren que las medidas de estabilización más eficaces son aquellas encaminadas a abatir el nivel freático. El segundo punto es esencial, puesto que el seguimiento de la instrumentación instalada es justamente el insumo del que debe alimentarse el sistema de alerta mencionado en el tercer

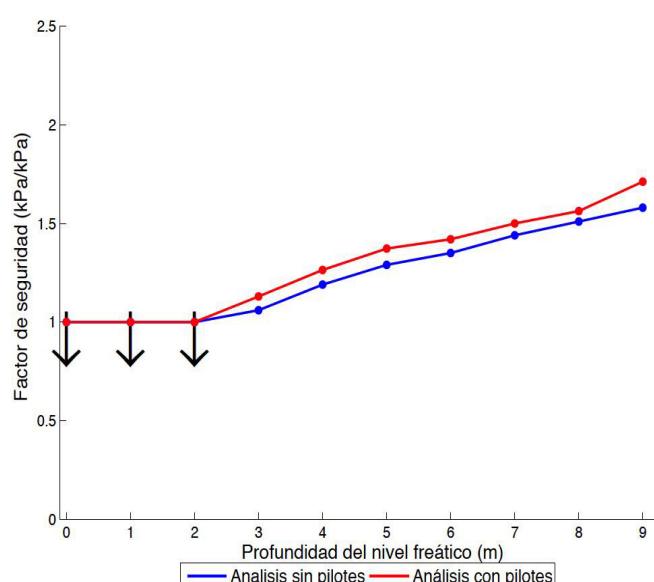
Se observa que, para posiciones del nivel freático a menos de 2 metros de la superficie, la ladera es inestable para los dos sistemas considerados. A pesar de la simplicidad de este análisis, estos resultados son importantes, ya que, como se señala en los estudios previos, existen mediciones en campo en las cuales se registraron profundidades del nivel freático cercanas a 1 metro, medido a partir de la superficie del terreno. Por otro lado, estos resultados señalan la importancia de asegurar el buen funcionamiento de los sistemas de drenaje durante la vida útil de la estructura, ya que, si estos fallaran y el nivel freático aumentara, la inestabilidad observada en 2013 podría reactivarse.

Figura 7. Sensibilidad del factor de seguridad de la ladera, en el perfil crítico, ante la variación de la posición del nivel freático.

punto. Por último, el cuarto punto es de suma importancia, ya que —como se mostró mediante los análisis de elementos finitos y como puede deducirse de los estudios previos— si los sistemas de estabilización (específicamente los sistemas de drenaje) dejaran de funcionar y el nivel freático aumentara, podrían iniciarse deslizamientos que afectarían la integridad de las torres que componen el conjunto residencial.

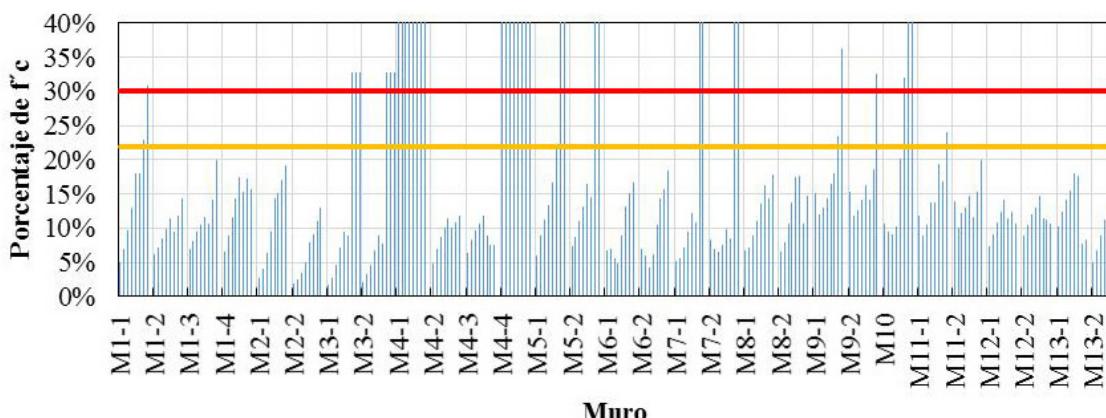
Figura 12. Esfuerzos máximos de compresión sobre muros debidos a cargas axiales y flectoras con asentamientos diferenciales.

Los resultados para el Caso 1 son similares a los encontrados en la Actividad 1 puesto que la modificación planteada sobre el modelo computacional consistió en la actualización de las cargas recomendadas por la normativa. Para el Caso 2 se determina que los asentamientos diferenciales generan un efecto negativo en los muros estructurales, puesto que generan una mayor demanda sobre los muros del primer piso. La figura 12 muestra la necesidad de incluir elementos de borde en algunos elementos dado que se sobrepasa la capacidad máxima (línea roja). Los resultados para el Caso 3, aunque no se presentan en este artículo, describen un panorama desfavorable en el caso tal que los asentamientos aumenten y el efecto de estos se pueda combinar con un evento sísmico.

Los asentamientos diferenciales registrados en la edificación, generan una disminución sensible en los factores de seguridad de algunos de sus muros estructurales principales. Al considerar asentamientos diferenciales máximos en dirección longitudinal del edificio en el orden de los 40 milímetros, se encuentra que los factores de seguridad para algunos de los muros de los primeros dos pisos de la edificación están por debajo de los niveles mínimos establecidos por la NSR-10. Las losas de entepiso cumplen con los requerimientos aplicables de la NSR-10: están en capacidad de resistir las demandas impuestas por las combinaciones de carga de diseño y cuentan con la rigidez mínima para limitar el daño en elementos no estructurales. Sin embargo, como consecuencia principal de su poco espesor, estas presentan una serie de fisuras, posiblemente relacionadas con alguno de los siguientes factores: retracción de fraguado del concreto durante la fase constructiva, efecto directo de las cargas muertas y vivas actuantes, sobresfuerzos inducidos por los asentamientos diferenciales registrados en el edificio, zonas de debilidad en la placa debido a la presencia de tuberías y ductos embebidos o una combinación de los anteriores. Adicionalmente, los análisis indican que las vigas de soporte y de amarre en la cimentación son adecuadas para resistir las cargas actuantes, según las consideraciones de diseño, teniendo en cuenta además los esfuerzos inducidos por los asentamientos diferenciales. Los micropilotes de cimentación definidos en los planos de diseño son adecuados para resistir las fuerzas de volcamiento de acuerdo con las condiciones de diseño originales del edificio. Las inspecciones realizadas en campo indican que estos sufrieron algunos daños, sobre todo en la parte superior en la zona de contacto con la estructura.

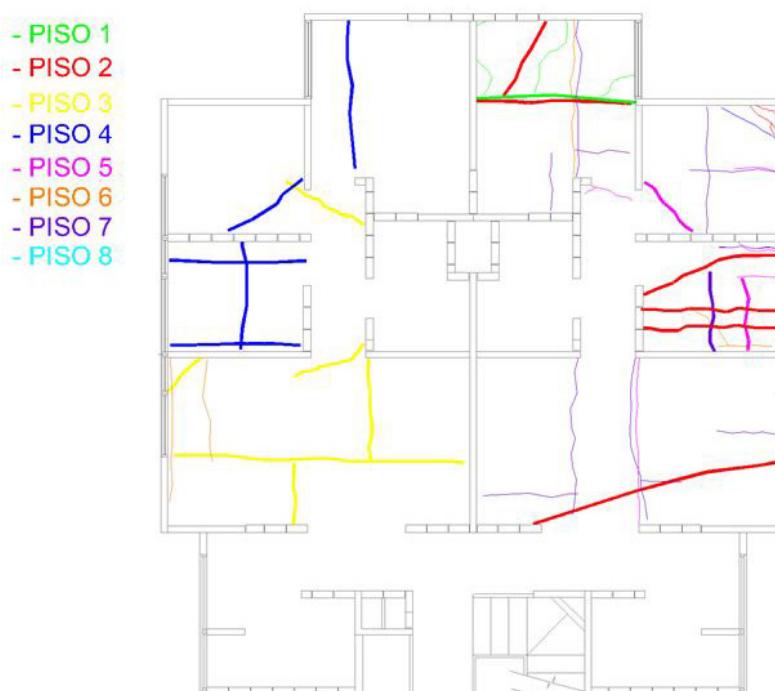
Se observa que el patrón de daños tomado del registro fotográfico es similar al encontrado para el modelo computacional que incluye los efectos de los asentamientos. Se considera que estos efectos pueden generarse en conjunto con la retrac-

Figura 13. Fisuras con un espesor mayor a 0,5 milímetros. En cada uno de los niveles que conforman la torre bajo estudio (solo se presenta mitad de la planta).

ción y el fraguado y la disminución de espesores de la losa en la ubicación de tuberías.

- Reparación de la totalidad de las fisuras que presenten espesores superiores a los 0,5 milímetros y que tengan patrones claramente definidos o que atravesen elementos estructurales importantes.
- Inspección detallada, escarificación y revisión del concreto en la parte superior de los pilotes y en la zona de contacto con las vigas de amarre.
- Reforzamiento de los muros estructurales críticos en los pisos 1 y 2 mediante elementos de concreto reforzado, a manera de elementos de borde que generen confinamiento y resistencia complementaria.

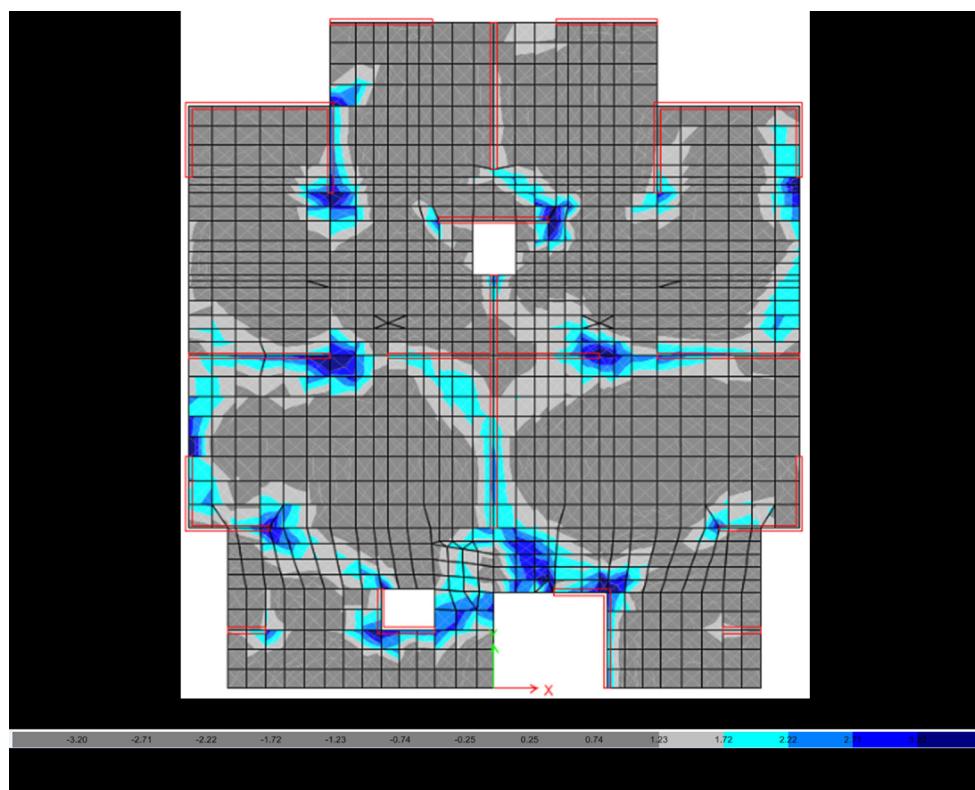
Con el fin de estudiar las posibles causas de las fisuras que presentan las losas del entrepiso se utiliza el modelo anterior incluyendo los asentamientos diferenciales y las cargas gravitacionales. La figura 14 esquematiza los esfuerzos inducidos por los asentamientos diferenciales, junto a las cargas verticales, considerando un valor de asentamiento diferencial de toda la estructura máximo del orden de 4 centímetros. De acuerdo a la literatura, los daños debidos a los asentamientos diferenciales están relacionados con la esbeltez de la estructura y la rigidez a cortante y flexión de los elementos principales de la estructura (Burland et.al, 1975) (21).

Figura 14. Esfuerzos máximos de tensión en la losa del entepiso por cargas verticales y asentamientos diferenciales (escala de valores en MPa, solo se presenta mitad de la planta).
