# Seismic, geotechnical and structural risk. The Case Study of San Jerónimo de Yuste Buildings in Bogotá

Article in *Informes de la Construcción* · March 2019

## *Seismic, geotechnical and structural risk. The Case Study of San Jerónimo de Yuste Buildings in Bogotá*

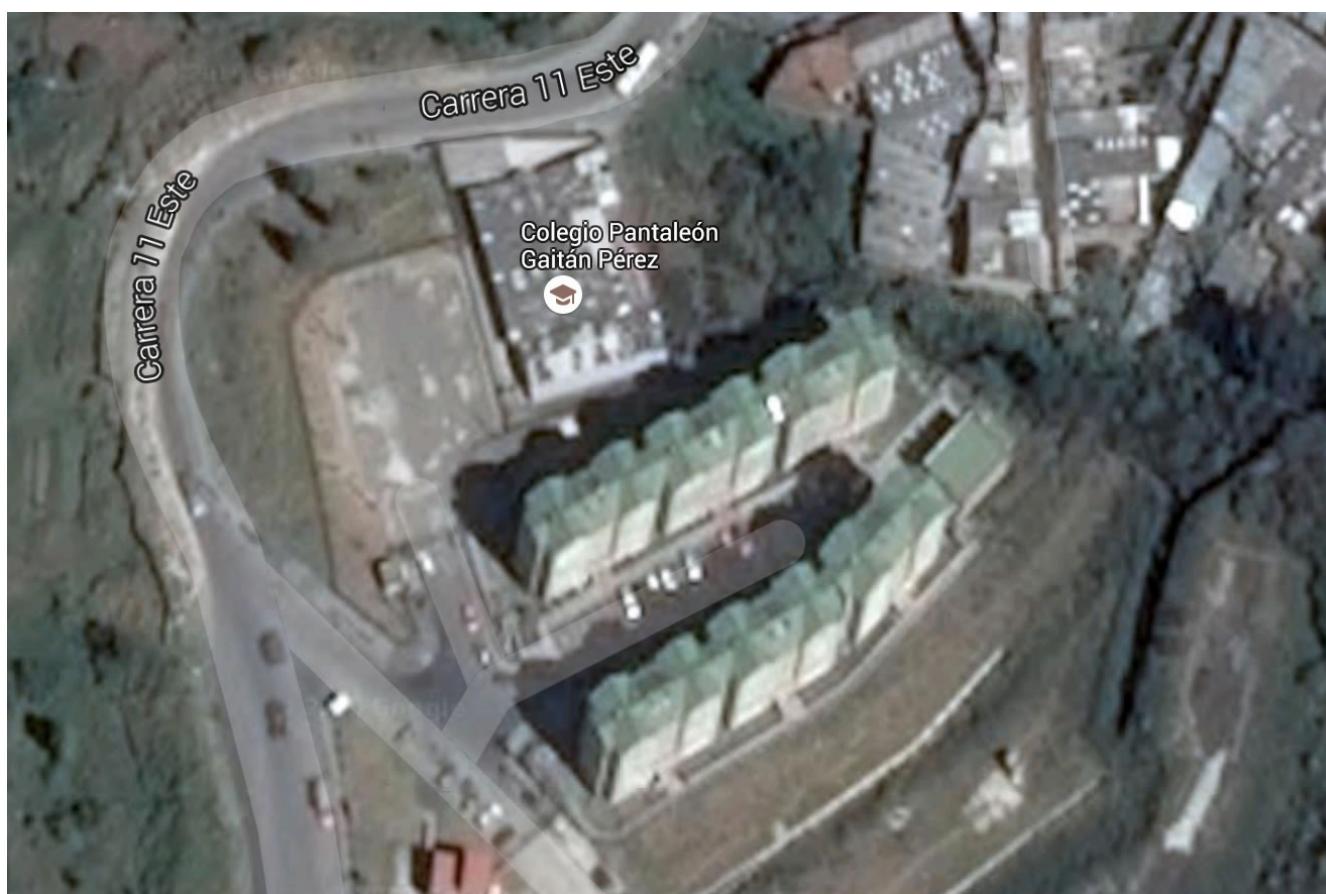
El conjunto arquitectónico está conformado por dos bloques de vivienda que se disponen de manera oblicua en torno a un espacio de estacionamiento central. Este sirve como punto de acceso al conjunto y salva la diferencia de nivel de 6 metros que se presenta entre ambos bloques, como se observa en la figura 1.

Figura 1. Conjunto arquitectónico bajo análisis. Fuente: fotografía reproducida con la autorización de Edifica Colombia, S. A.

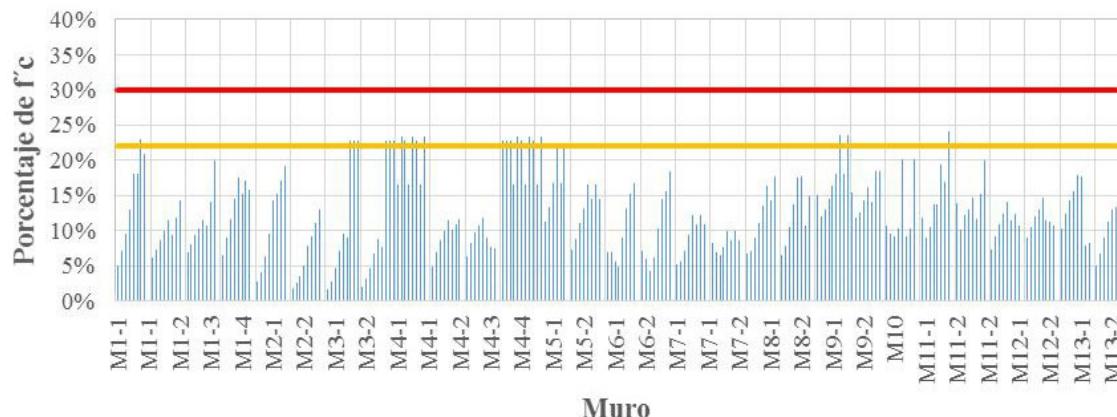
Se encuentra posterior a los análisis descritos que la edificación cumple los requisitos de la normativa y ha sido diseñada de manera optimizada, es decir, los requisitos sí son cubiertos durante el diseño y a su vez están muy cercanos a los límites mínimos o máximos especificados. Un ejemplo de esto es la capacidad a cargas axiales de los muros estructurales. Estos requieren elementos de borde cuando los esfuerzos máximos en las fibras extremas debidas a las cargas mayoradas que resultan de las combinaciones de carga en que se incluyen los efectos sísmicos resulten superiores al 30% de la capacidad especificada del concreto ( $0,3 f'c$ ). La figura 10 presenta los valores de esfuerzos de compresión encontrados para la verificación del diseño. En esta se indica que no fue necesario implementar elementos de borde en el diseño inicial y se observa un cumplimiento al límite de este requisito.

Figura 10. Esfuerzos máximos de compresión sobre muros debidos a cargas axiales y flectoras.

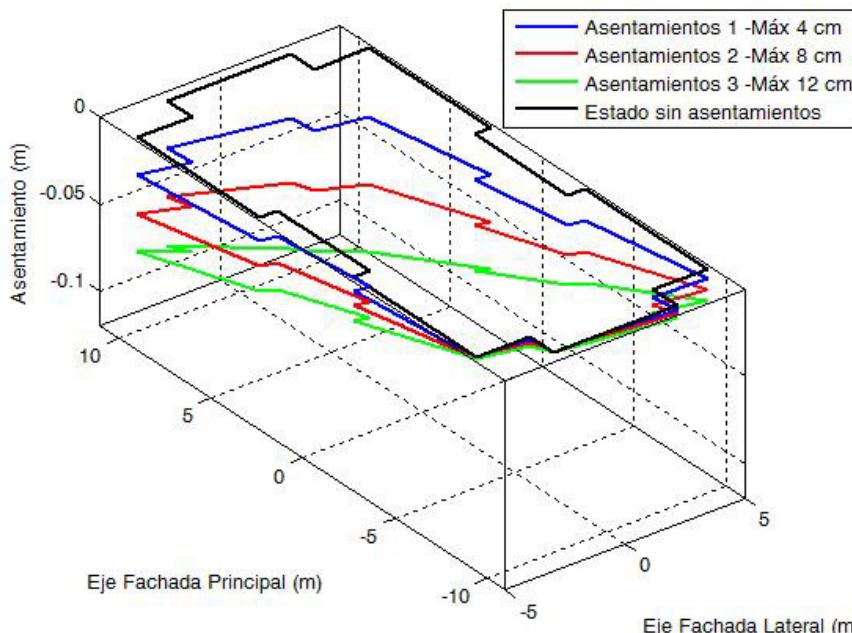
impusieron los nuevos casos de carga debidos a los asentamientos diferenciales. Con este propósito establecido, durante los trabajos de campo se realizó el levantamiento topográfico sobre toda la edificación, principalmente registrando el nivel de cada losa aérea. Con el procesamiento de esta información se consiguió reconocer el patrón de desplazamientos laterales y verticales adoptados por la edificación. Posterior al análisis de los datos obtenidos se encuentra que la deformación de la edificación se rige por una ecuación del tipo:  $A + BX + CY + DXY$ , donde su punto más bajo se encuentra en el costado sur de la fachada posterior (aproximadamente 4 centímetros).

La deformada encontrada para las placas de entrepiso es utilizada para los Casos 2 y Caso 3 de la evaluación estructural. Para el Caso 3 se realiza un análisis paramétrico de asentamientos en el cual los valores de la deformación original son aumentados en valores progresivos, a fin de identificar el nivel de asentamientos que puede poner en riesgo la construcción. La figura 11 esquematiza la situación deformada de una planta estructural para cada valor (siendo 4 centímetros el estado alcanzado en la actualidad).

Figura 11. Esquema de asentamientos para el análisis paramétrico, asignado a la planta inferior de la edificación.
